## 溶接線近傍(付近)の腐食減肉の検出(4Bナフサ配管)

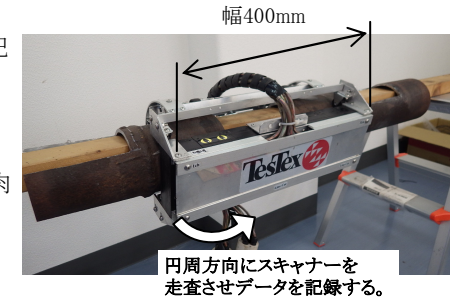
ファルコンLine-Catスキャナー(探傷幅400mm)を配管に巻き付けるようにセットして、配管下部を対象に始点から終点までから円周方向に回転走査させてデータを記録した(左記写真参照)。

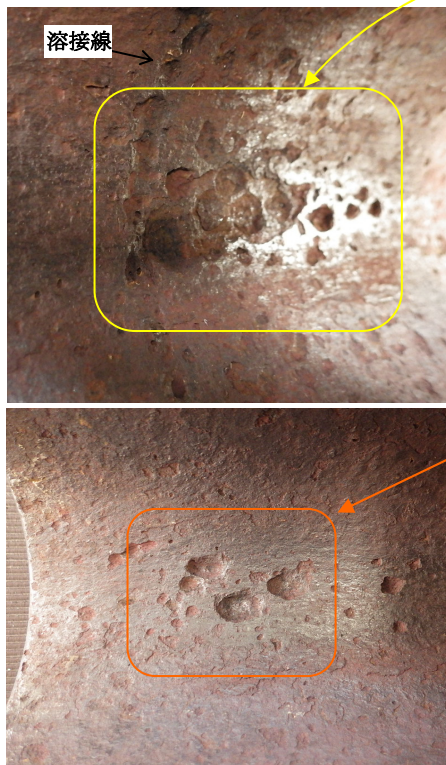
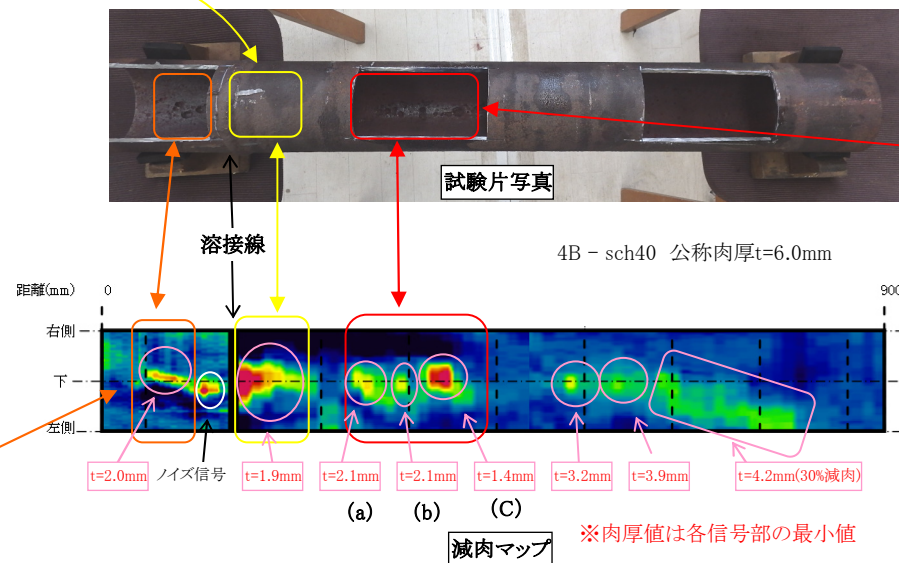
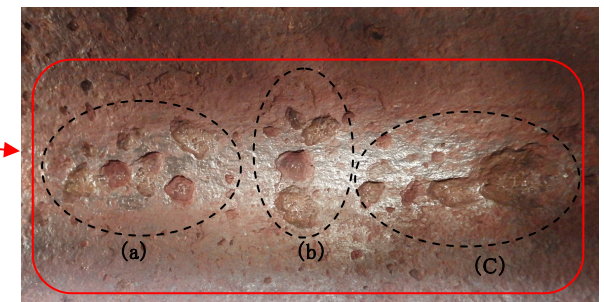
- 溶接線近傍の減肉を検出
- 漏洩に繋がる重大減肉を明瞭に検出
- 減肉マップから内面の減肉状況を視覚的に確認できる。

溶接線近傍の減肉を明瞭に検出できることが確認された。オフサイトの配管は内容物の種類に関係なく、溶接線近傍に腐食が発生することが多い。発生原因は、溶接材と母材の異種金属接触による陽極反応や、また溶接部の内表面に生じた微細な凹凸が不連続面となり、そこに堆積する沈殿物が悪影響を及ぼしていることが挙げられる。溶接線近傍は最も重要な検査ポイントと容易に理解できる。ファルコンLine-Catによる周方向走査の長距離探傷では、溶接線近傍を含め全線を探傷することが可能で、さらに検出能力は高い。
