ファルコンLine-Cat内面減肉検査における錆の影響

○概要

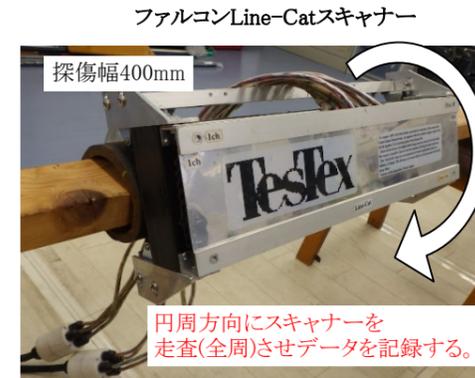
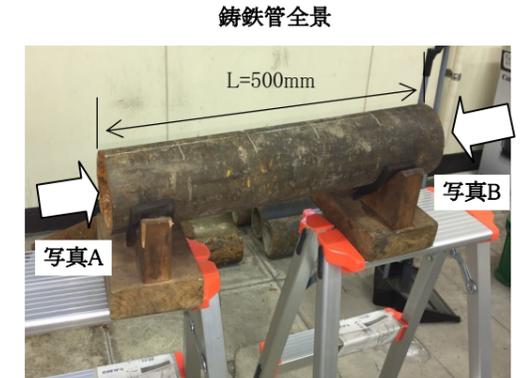
ファルコンLine-Catにより、铸铁管の内面減肉の探傷を行った。下記写真のようにこの铸铁管の内部は多量の錆で埋め尽くされている状況である。ファルコンLine-Catは低周波電磁誘導法という交流磁束の流れの変化を検出する検査方法に基づいた装置であるが、錆の影響を受けず、母材(導電体)のみに反応するため、母材の肉厚を正確にデータに現す特長を持つ。
 本資料はファルコンLine-Catにおける探傷データへの錆の影響について検討した資料である。

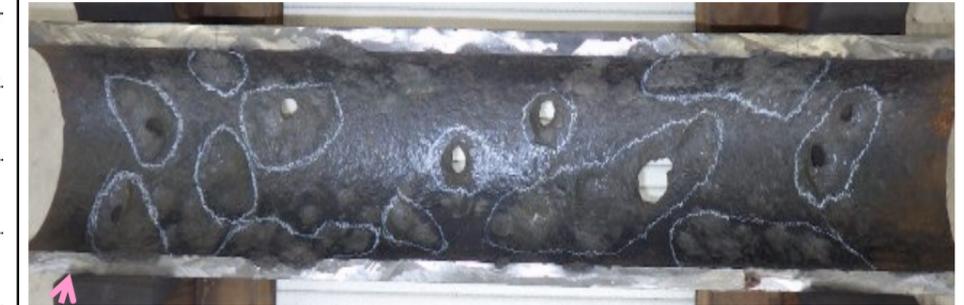
下半周半割れ写真

配管下部が著しい全体減肉となっており、その状態から局部的に貫通欠陥を複数含む局部減肉が数多く発生している。

大きな貫通欠陥がいくつも発生しているが、外観目視では健全な表面であった。ファルコンLine-Catにおいては確実に検出している。
