# ファルコン装置によるタンク側板探傷

この技術資料はその「ファルコン装置によるタンク側板探傷」を紹介するものである。

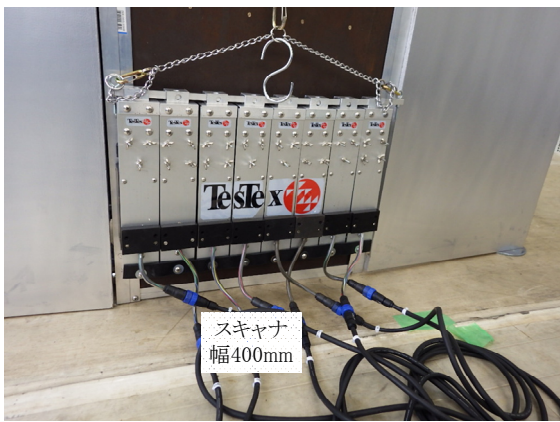
スキャナー幅は400mmで、計8個の強力マグネットの磁力で側板からの離脱を防止させる。側板の表面状態が多少粗雑な状況でも安定した上昇走査が可能となり、スキャナーと側板のギャップが均一に保たれることで精度の高いデータが記録できる。オペレーターユニットは軽量パイプを使用する。部材が軽量で短尺の為、タンクヤードに材料を搬入し、簡易に組立ることが可能である。また、手動ウインチを使用してオペレータの操作技術でスキャナーを走査させる。
